## Коррозионно-механическое разрушение электросварных труб в нефтепромысловых средах высокой агрессивности

**Аннотация:** Трубы, сваренные из специально подготовленной листовой стали, по сравнению с цельнотянутыми отличаются низкой себестоимостью, более высокой коррозионной стойкостью и стабильностью геометрических размеров. При обеспечении свойств сварного соединения на уровне основного металла они могут конкурировать с бесшовными трубами. Для освоения сварных труб из новых сталей требуются апробации длительными промышленными испытаниями в месторождениях с высокой агрессивностью добываемых сред. Необходимы сравнительные результаты по коррозионной стойкости основного металла и сварных соединений. Цель работы – получение информации о механизмах и кинетике коррозионно-механического разрушения и работоспособности электросварных труб в условиях длительной эксплуатации. Проведены промышленные (байпасные) испытания катушек электросварных труб из сталей 08ХМФЧА, 13ХФА, 09ГСФ и 20-КСХ на действующем нефтесборном коллекторе Мамонтовского месторождения Западной Сибири с высоким содержанием растворимых газов H<sub>2</sub>S, CO<sub>2</sub> и бактериальной зараженностью. Определены скорости об

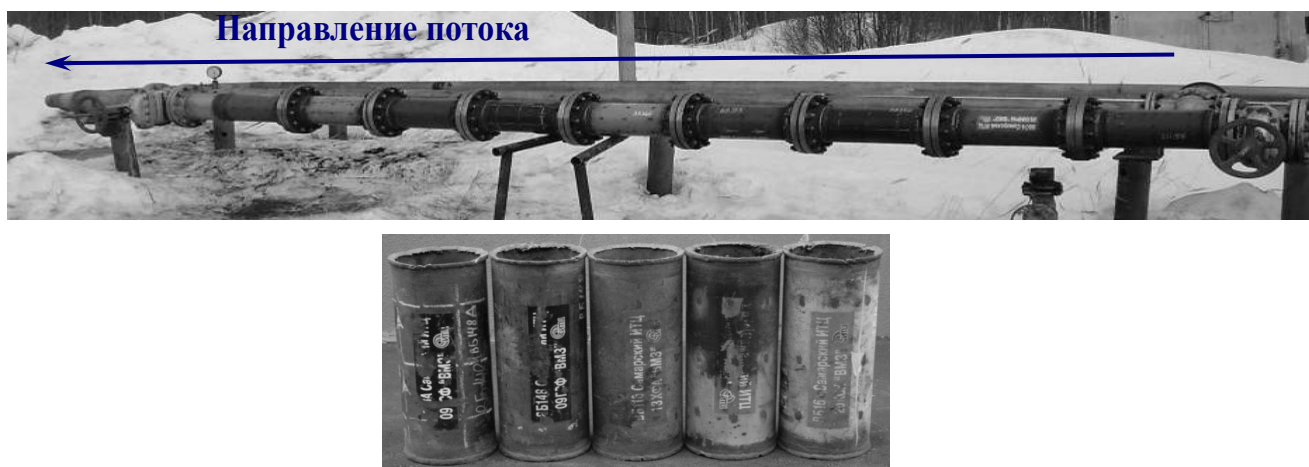
**Рис. 1.** Байпасная линия испытания труб на нефтесборном коллекторе к. 34А Мамонтовского месторождения ООО «РН-Юганскнефтегаз» и катушки, вырезанные из труб

**Fig. 1.** Bypass piping to test pipes on the oil gathering main k.34A of Mamontovskoye oilfield of LLC RN-Yuganskneftegaz and the spools cut from the pipes

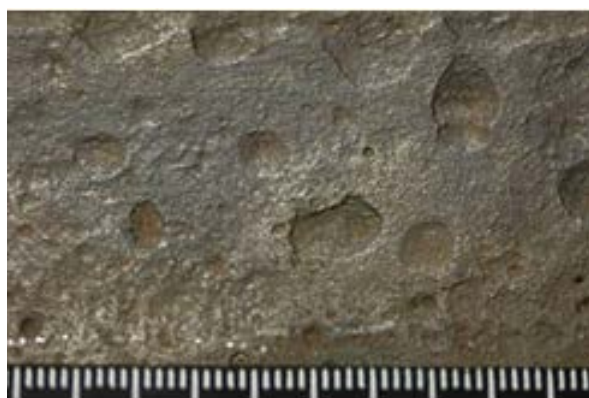
**Рис. 3.** Внутренняя поверхность по нижней образующей труб, очищенная от продуктов коррозии после 420 суток испытаний: *a* – сталь 08ХМФЧА; *b* – сталь 13ХФА; *c* – сталь 09ГСФ; *d* – сталь 20-кх  
**Fig. 3.** Inner surface along the low generating lines of the pipes cleaned from the corrosion products after 420 full days of testing: *a* – 08HMFChA steel; *b* – 13HFA steel; *c* – 09GSF steel; *d* – 20-ksh steel

Внутренняя поверхность труб после испытаний в течение 240 и 420 суток покрыта слоем отложений черного цвета и продуктов коррозии коричневого цвета. Продукты коррозии на трубах из сталей 08ХМФЧА и 13ХФА относительно плотные, а на сталях 09ГСФ и 20-кх – более рыхлые. Область нижней образующей трубы наиболее подвержена коррозионному разрушению, в ней также проявляется более интенсивно локальная (язвенная) коррозия (рис. 3). Стали 09ГСФ и 20-кх наиболее склонны к язвенной коррозии (рис. 3 б, рис. 3 д). Необходимо отметить, что на первом этапе испытаний (240 суток) проявление язвенной коррозии более интенсивное. В дальнейшем с увеличением срока

эксплуатации до 420 суток (второй этап испытаний) для сталей 08ХМФЧА, 13ХФА и 09ГСФ глубина имеющихся язвенных повреждений существенно не изменилась, что связано с пассивацией поверхности металла в полости язв продуктами коррозии. Скорость коррозии определяли после каждого этапа испытаний.
